Ocena stanu technicznego obiektu mostowego
na potrzeby budowy dróg rowerowych
na terenie Gminy Miejskiej Kamienna Góra

Obiekt: **Most masywny zlokalizowany w km 2+410**

(w rejonie ulicy Jeleniogórskiej)

DATA OPRACOWANIA: **9.05.2018 R.**

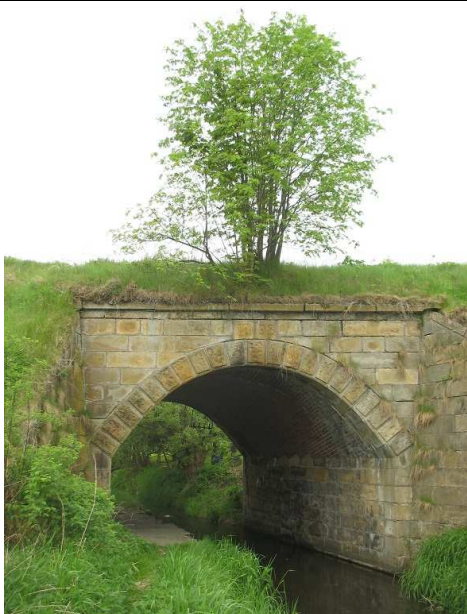
<p>Fot.1 Drzewo rosnące na pomoście</p>	<p>Fot.2 Przecieki na ceglanej powierzchni łuku</p>

Dojazdy w obrębie skrzydeł: należy usunąć bujną roślinność w obrębie skap i nasypów. Skarpy przyczółków umocnić przez obrukowanie lub humusowanie z obsianiem. Na skarpach/stożkach o pochyleniu większym lub równym 1:1,5 należy stosować humusowanie z obsianiem na macie przeciwoerozyjnej. Na skarpach należy przewidzieć wykonanie schodów dla obsługi, które umożliwią wykonywanie przeglądów i konserwacji obiektu.

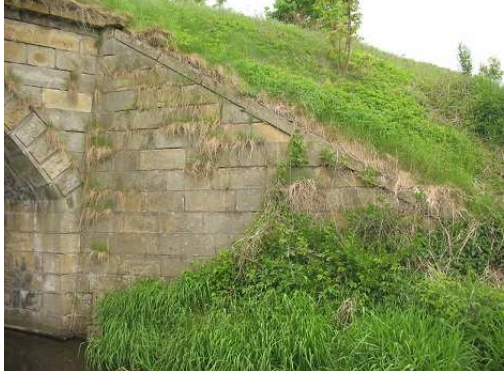
<p>Fot.3 Porośnięte skrzyła przyczółków</p>	<p>Fot.4 Brak barierki pod obiektem</p>

Powierzchnia przyczółków i filarów: powierzchnię oczyścić poprzez hydromonitoring, ostukanie, usunięcie roślinności i graffiti. Uzupełnić ubytki: w spoinach między kamiennymi elementami. Uzupełnić kamienne elementy stanowiące przykrycie skrzydeł przyczółków od góry. Oczyszczoną powierzchnię zabezpieczyć poprzez impregnację.

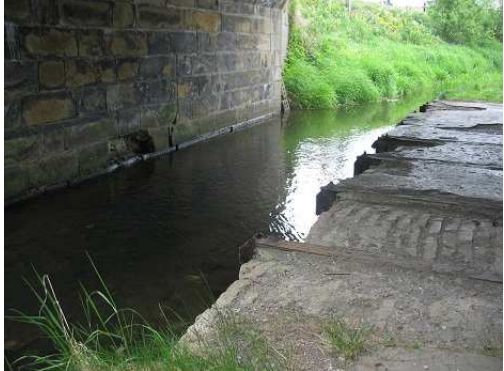
13	Przestrzeń podmostowa	Zarośnięta drzewami i krzewami, brak barierki zabezpieczającej przed wpadnięciem do strumienia, ubytki w nawierzchni przejścia pod obiektem	3
		Średnia ocena obiektu:	2,14
		Ocena całego obiektu:	2

Balustrady i osłony: obiekt i dojazdy należy obustronnie wyposażać w balustrady zabezpieczające przed upadkiem. Balustrada musi spełniać wymagania obowiązujących przepisów i być wyposażona w siatkę metalową.
