Ocena stanu technicznego obiektu mostowego
na potrzeby budowy dróg rowerowych
na terenie Gminy Miejskiej Kamienna Góra

Obiekt: **Wiadukt stalowy zlokalizowany w km 0+160**
(w rejonie ulicy Wysokiej)

ZAMAWIAJĄCY: GMINA MIEJSKA KAMIENNA GÓRA,
PL. GRUNWALDZKI 1, 58-400 KAMIENNA GÓRA

DATA OPRACOWANIA: 9.05.2018 R.

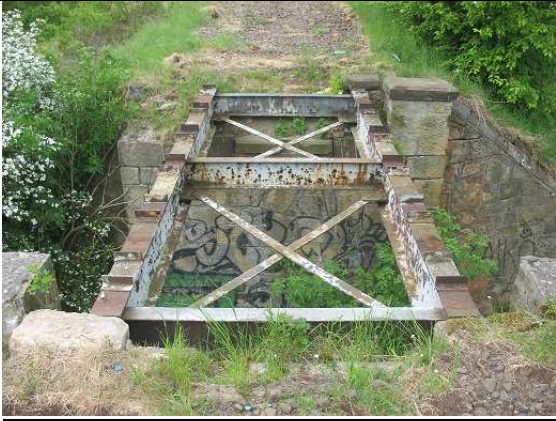
Fot.1 Brak nawierzchni na obiekcie	Fot.2 Ubytek kamiennego elementu na skrzydle przyczółka

Nawierzchnia na obiekcie: nawierzchnia na drodze dla rowerów może być wykonana np. z drewna egzotycznego lub z elementów kompozytowych polimerowo-drewnianych. Elementy kompozytowe muszą być odporne na promieniowanie UV. W przypadku przyjęcia pełnej nawierzchni należy wyposażyć obiekt w urządzenia (wpusty, instalację) odprowadzenia wód opadowych zgodnie z wymaganiami [2].

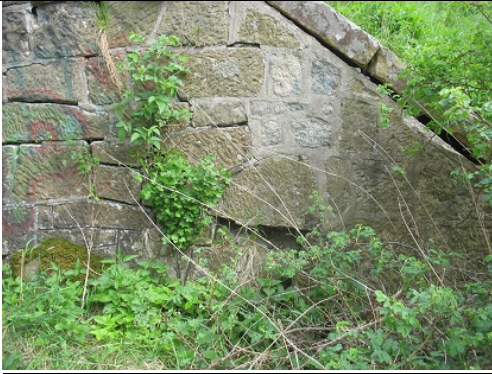
Fot.3 Rozwarstwienia w murze skrzydła przyczółka	Fot.4 Korozja pomostu

Powierzchnia przyczółków: powierzchnię oczyścić poprzez hydromonitoring, ostukanie i usunięcie roślinności. Uzupełnić ubytki w spoinach między kamiennymi elementami. Uzupełnić braki kamiennych elementów. Oczyszczoną powierzchnię zabezpieczyć poprzez impregnację. Należy sprawdzić stan odwodnienia nasypu za skrzydłami przyczółków, aby nie dochodziło do rozwarstwienia elementów kamiennych. W razie potrzeby wykonać warstwę filtracyjną za skrzydłami przyczółków.
