Ocena stanu technicznego obiektu mostowego
na potrzeby budowy dróg rowerowych
na terenie Gminy Miejskiej Kamienna Góra

Obiekt: **Most stalowy zlokalizowany w km 2+030**
(w rejonie ulicy Wiejskiej)

ZAMAWIAJĄCY: GMINA MIEJSKA KAMIENNA GÓRA,
PL. GRUNWALDZKI 1, 58-400 KAMIENNA GÓRA

DATA OPRACOWANIA: 9.05.2018 R.

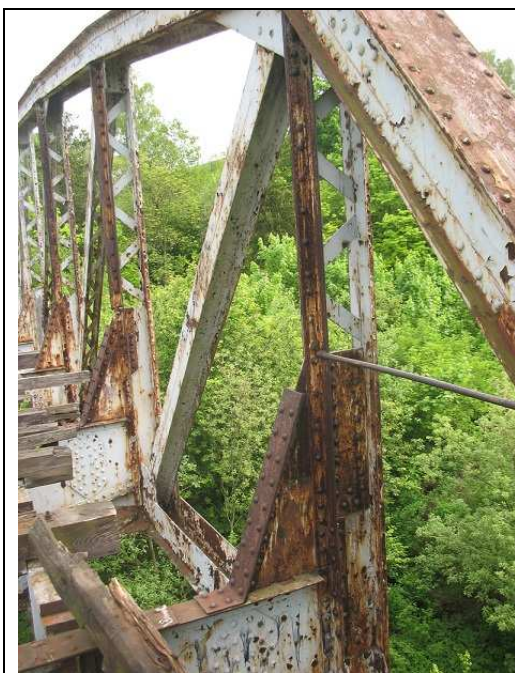
Fot.1 Korozja słupka kratownicy

Konstrukcja dźwigarów głównych: powierzchnie stalowych dźwigarów głównych należy oczyścić poprzez usunięcie starej istniejącej farby i śladów rdzy. Po oczyszczeniu należy sprawdzić stan konstrukcji i łączników (spoin). Jeżeli po oczyszczeniu zostaną odkryte liczne ubytki konstrukcji to należy rozważyć konieczność wymiany uszkodzonych elementów lub całej konstrukcji pomostu. Zakres wymiany będzie można ustalić po oczyszczeniu konstrukcji i konsultacji z projektantem. Jeżeli nie stwierdzono ubytków w konstrukcji i łączników można przystąpić do zabezpieczenia antykorozyjnego – malowania. Do malowania konstrukcji stalowych można użyć systemy powłokowe posiadające ważną Aprobata Techniczną IBDiM lub Europejską Aprobata Techniczną. Przy wyborze systemu malarskiego należy stosować zasady zamieszczone w „Zaleceniach do wykonywania i odbioru antykorozyjnych zabezpieczeń konstrukcji stalowych drogowych obiektów mostowych, nowelizacja w 2006 r., stanowiących Załącznik do Zarządzenia nr 15 Generalnego Dyrektora Dróg Krajowych i Autostrad z dnia 8 marca 2006 r. Grubość poszczególnych warstw powinna być zgodna z zaleceniami producenta podanymi w Kartach Technicznych materiałów.

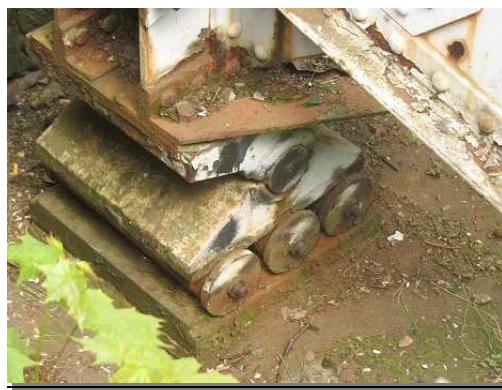
Fot.2 Skorodowane łożysko

Łożyska: należy oczyścić istniejące łożyska i zabezpieczyć je antykorozyjnie. Ciosy łożysk należy oczyścić i pokryć powłokami antykorozyjnymi.
